Kloster Oberzell Balthasar-Neumann-Bau

Leistung:	Tragwerksplanung HOAI-Leistungsphasen 1-6
Ort:	Zell bei Würzburg
Bauherr:	Kongregation der Heiligen Kindheit Jesu
Architekt:	Architekturbüro Wiener, Karlstadt
Zeitraum:	2003-2005

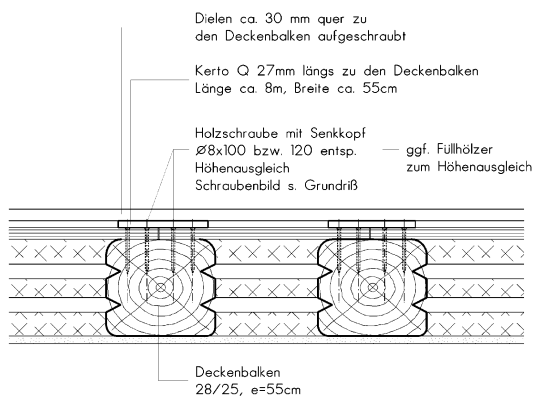
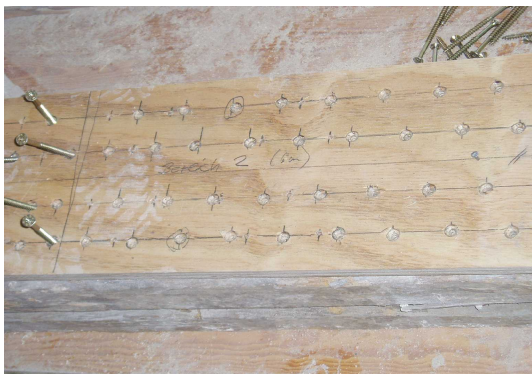
Deckenverstärkung als Verbundquerschnitt

Eine besondere Lösung musste für die Decke über dem repräsentativen Haupttreppenhaus gefunden werden. Die Holzbalkendecke wurde bereits in einem stark verformten Zustand angetroffen und musste für eine außerordentliche Belastung durch die Paramentenarbeitsräume des Klosters so verstärkt werden, so dass für die hervorragende Stuckierung und dem Deckengemälde keine Gefahr besteht.

Nach dem behutsamen Ausbau der ungünstig belastenden Zwischenwände, die für die vorhandene Verformung ursächlich waren, wurde durch den Einbau einer statisch wirksamen Schalung mit entsprechend dimensionierten Verbindungsmitteln ohne Eingriffe in den Bestand und mit einer sehr geringer Aufbauhöhe die notwendige Erhöhung der Traglast erreicht.

Zusammen mit lastverteilenden Unterkonstruktionen für die Paramentenschränke wurde so die neue Nutzung unter Beibehaltung und Schutz des Bestandes mit vergleichsweise geringem Aufwand möglich.

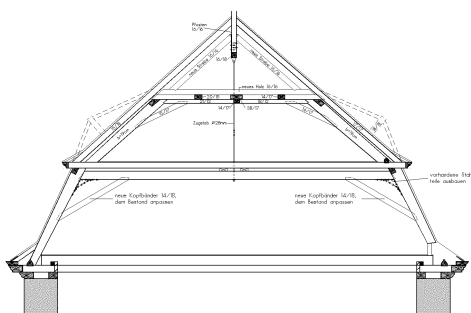
Schnitt 1-1: Eckgespärre M 1:50

Insbesondere die weit gespannten und flach geneigten Stuhlkonstruktionen im zweiten Dachgeschoss der Eckbauten waren schon in ihrer bauzeitlichen Anlage unterdimensioniert. Durch zusätzliche Substanzschäden in den Kehlen haben sich zum Teil starke Verformungen ergeben.

Neben der Reparatur der Schäden mit handwerklichen Mitteln und der Rückverformung des Tragwerks wurden zur partiellen Entlastung der flach geneigten Strebe in der Kehle ein zusätzliches Sprengwerk quer zur historischen Hängekonstruktion eingebaut. Die Lasten werden durch das neue Tragsystem teilweise umgelagert, so dass die bestehende Konstruktion ohne weitere Verstärkungen und Eingriffe gehalten werden kann.
