Kloster Oberzell Balthasar-Neumann-Bau

Leistung:	Tragwerksplanung HOAI-Leistungsphasen 1-6
Ort:	Zell bei Würzburg
Bauherr:	Kongregation der Heiligen Kindheit Jesu
Architekt:	Architekturbüro Wiener, Karlstadt
Zeitraum:	2003-2005

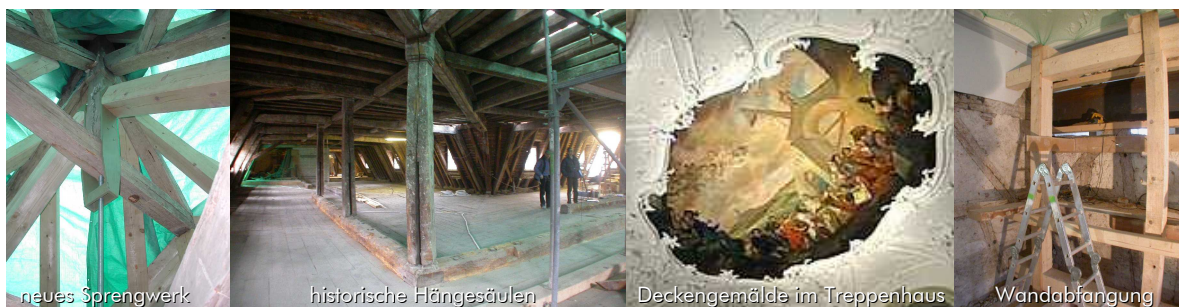
Deckenverstärkung als Verbundquerschnitt

Eine besondere Lösung musste für die Decke über dem repräsentativen Haupttreppenhaus gefunden werden. Die Holzbalkendecke wurde bereits in einem stark verformten Zustand angetroffen und musste für eine außerordentliche Belastung durch die Paramentenarbeitsräume des Klosters so verstärkt werden, so dass für die hervorragende Stuckierung und dem Deckengemälde keine Gefahr besteht.

Nach dem behutsamen Ausbau der ungünstig belastenden Zwischenwände, die für die vorhandene Verformung ursächlich waren, wurde durch den Einbau einer statisch wirksamen Schalung mit entsprechend dimensionierten Verbindungsmitteln ohne Eingriffe in den Bestand und mit einer sehr geringer Aufbauhöhe die notwendige Erhöhung der Traglast erreicht.

Zusammen mit lastverteilenden Unterkonstruktionen für die Paramentenschränke wurde so die neue Nutzung unter Beibehaltung und Schutz des Bestandes mit vergleichsweise geringem Aufwand möglich.
